PM, Geoteknik
Södra Svalöv 30:7,
Svalövs kommun

Beställare: Svalövs kommun
Uppdragsnummer: 202274

Upprättat datum: 2022-06-28
Reviderat datum:

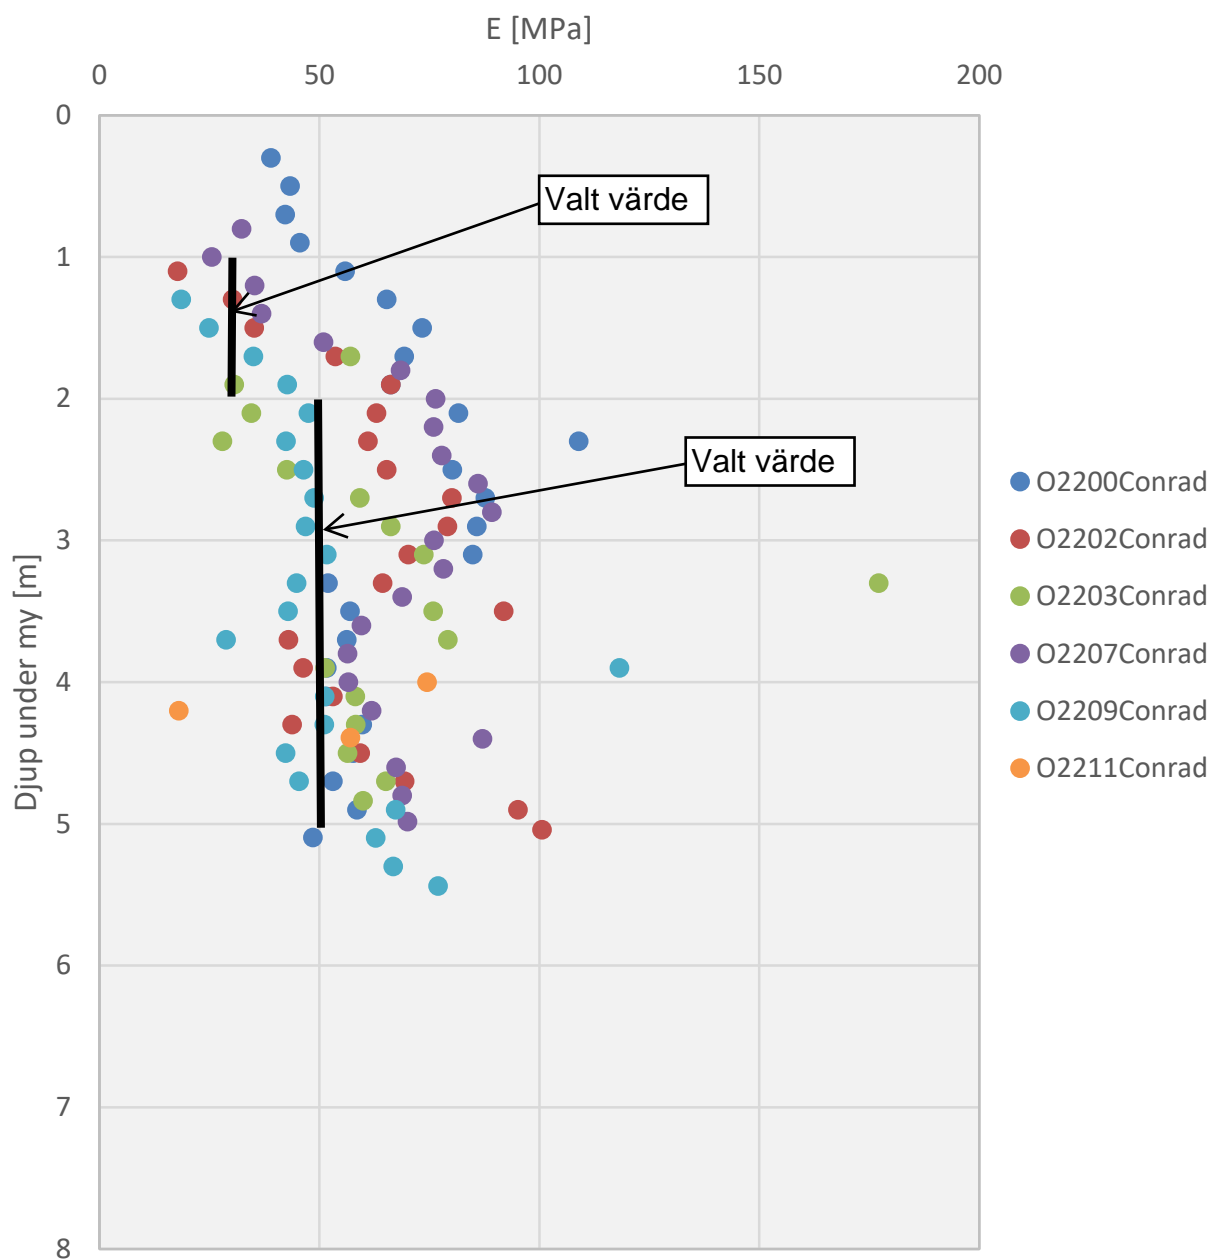
Lantlyckan, Svalöv 30:7

Elasticitetsmodul, E, Lermorän

Vid utvärdering av E-modul för naturlig lermorän under odränerade förhållanden har sambandet $E = 250 \cdot c_u$ använts. Den dränerade skjuvhållfastheten i lermorän har utvärderats enligt kohesionsinterceptet $c' = 0,1 \cdot c_u$, och att friktionsvinkeln antas vara $\varphi' = 30^\circ$.

Härledda värden på odränerade hållfasthetsparametrar (c_u), dränerade hållfasthetsparametrar (φ' , c'), deformationsegenskaper (E-modulen) samt tunghet (γ , γ') har tolkats från resultatet av utförda
